## СРЕДНОВЕКОВНА ЦЪРКВА В МОЛИТВЕНИЯ САЛОН НА ЕСКИ ДЖУМАЯ В СТАРА ЗАГОРА (ПРЕДВАРИТЕЛНО СЪОБЩЕНИЕ)

*Димитър Янков*

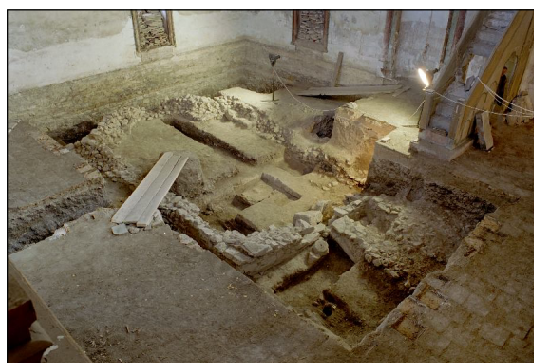
Обр. 2 – Общ изглед – поглед от северозапад

Църквата е била изградена извън крепостните стени на античния и средновековен град, на около 75 м южно от южното трасе на стената. Предварителните проучвания сочат, че в това пространство вероятно е съществувала дълбока падина с посока запад-изток. Самата църква е била изградена на северния склон на тази падина (обр. 1 и 2). Сградата има вътрешни размери, както следва: дълж. на наоса – 5,4 м; дълбочина

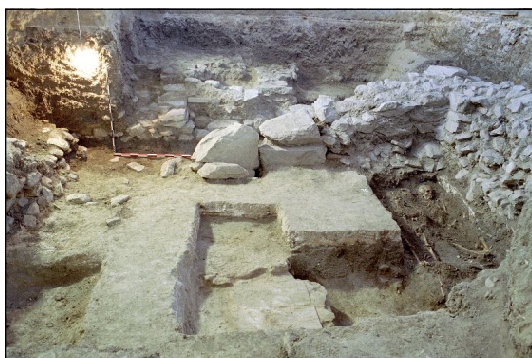
Обр. 3 – Поглед от запад към входа на църквата

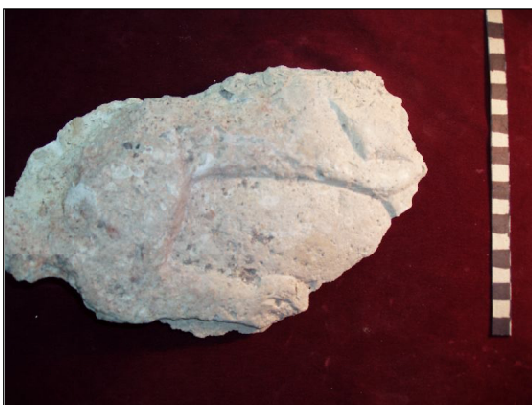
Обр. 4 – Капител с изображение на грифон, бигор (фрагмент)
